**INFORME TÉCNICO DE LOS RESULTADOS DE  
LABORATORIO REALIZADOS AL TRAMO DE PRUEBA  
EJECUTADO CON EL ESTABILIZADOR IÓNICO DE  
SUELOS ISS 2500, EN ACCESO EX – PETROLEROS,  
CARRETERA IQUITOS – NAUTA KM 42+000**

**JULIO 2019**

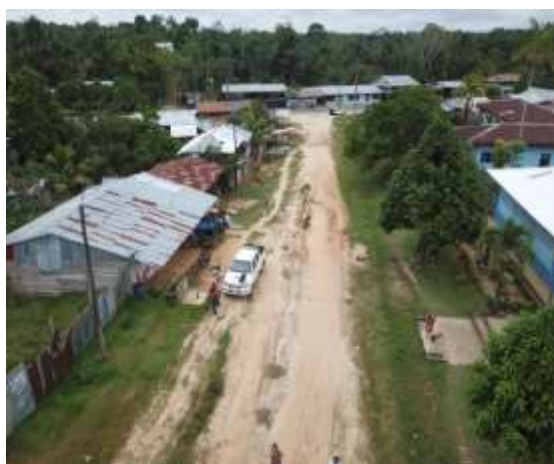
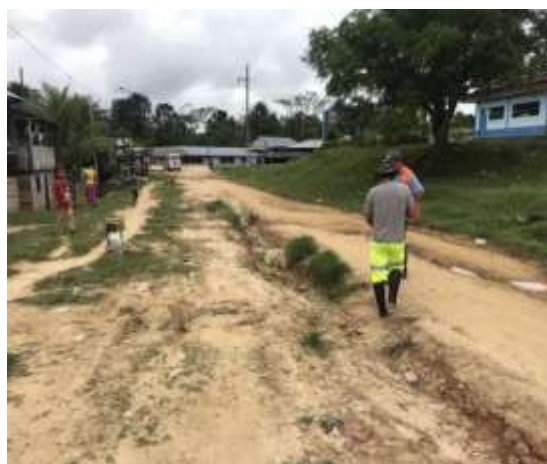
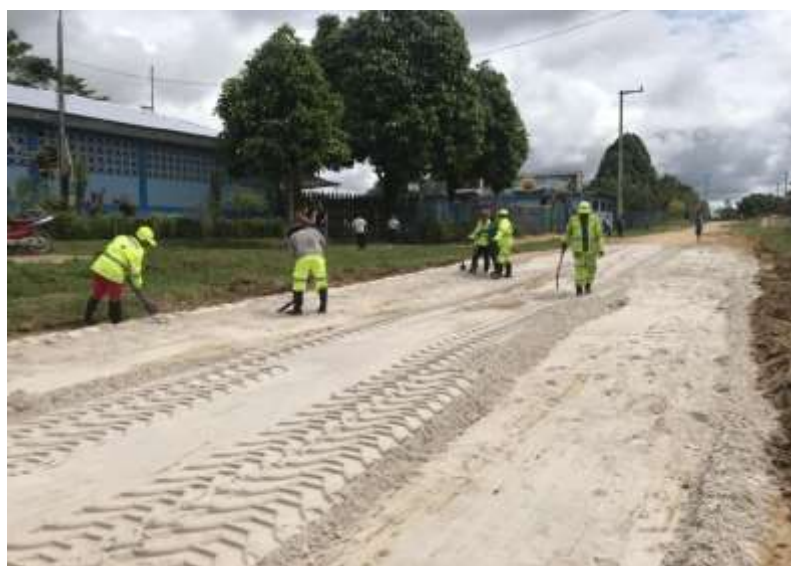
Se realizó un proceso de limpieza y extracción del material vegetal, ensanchamiento del tramo a un ancho de 6 m., para luego aportar sobre el material existente, un material arenoso en un espesor de 10 cm sobre la superficie a tratar. Posteriormente se escarifico (rompimiento del suelo) en 0,20 m. mezclando la arena y el material existente formando una nueva estructura de suelo para aplicar el estabilizador iónico de suelos ISS 2500.

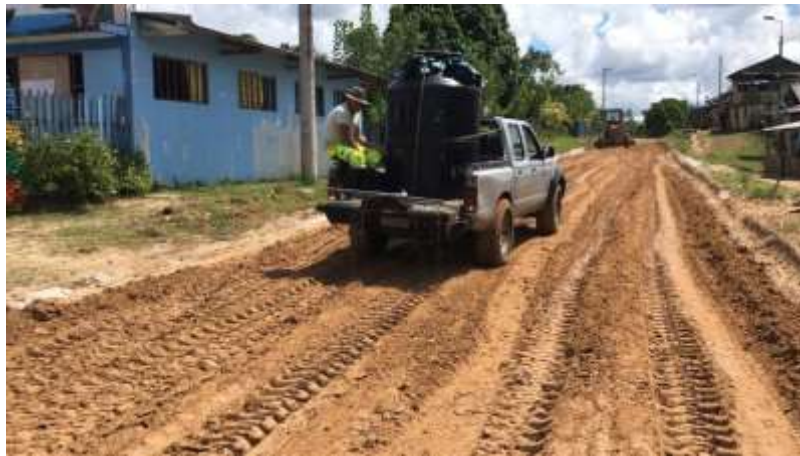
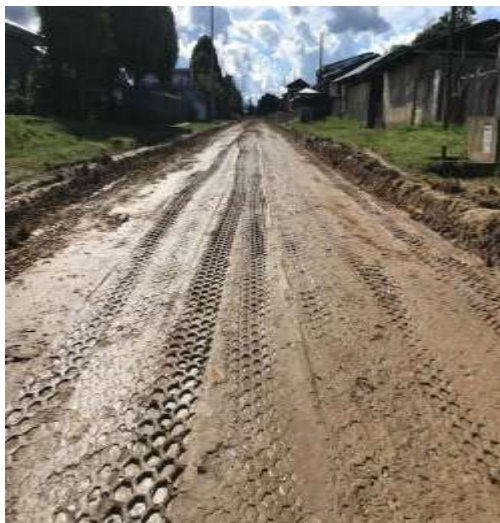
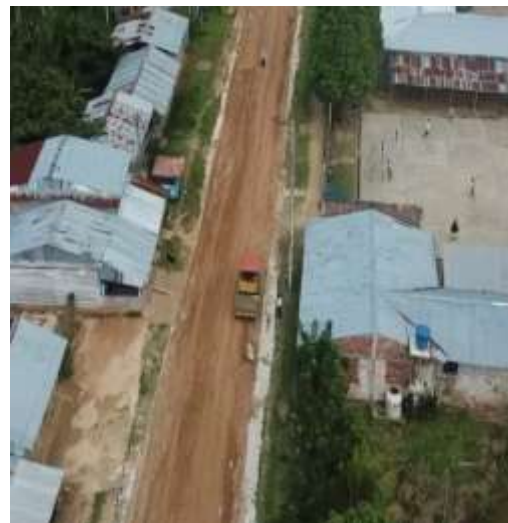
ISS 2500 se disolvió en un estanque de 800 litros de agua y se aplicó el estabilizador a través de múltiples pasadas del estanque sobre el tramo de prueba, cuyo suelo fue homogenizado con la motoniveladora para entregar una humedad pareja en los 0.20 m de espesor, para posteriormente extender el suelo y compactar.

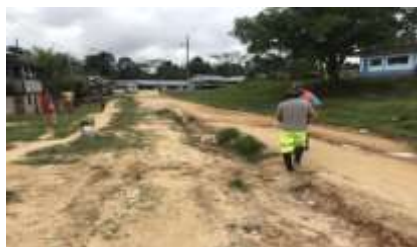
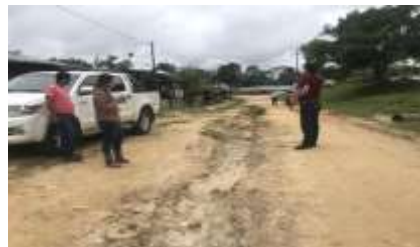
Antes de la Aplicación del Estabilizador Iónico de Suelos ISS 2500

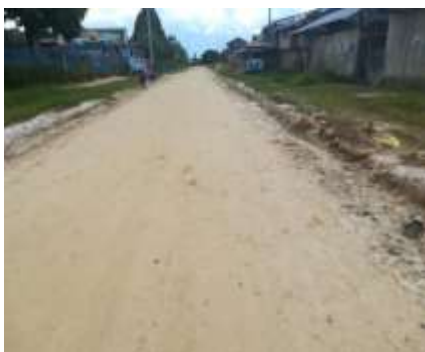
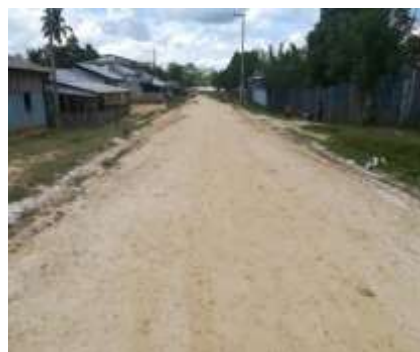
Después la aplicación del Estabilizador Iónico de Suelos ISS 2500

El tramo estabilizado con ISS 2500 en el acceso a Ex – Petroleros, en el KM 42+000, Tramo Iquitos - Nauta, Perú, sufrió un cambio estructural importante en la composición del suelo, debido a la solución implementada, logrando entregar un mejor comportamiento del suelo en condiciones de humedad y tránsito, logrando un alto estándar para la comunidad aledaña.
